## RESTAURAÇÃO DA PRAÇA DO TREM – COMPLEXO DO ENGENHÃO

**Resumo.** O presente trabalho apresenta as etapas de restauração da “Praça do Trem”, situada no Complexo do Engenheiro, no Engenho de Dentro, Rio de Janeiro. As estruturas restauradas, dentre elas pilares, tesouras, datam do final do século XIX e foram construídas em ferro doce. A metodologia das “Ferrugens Protetoras” foi a escolhida para a pintura de base (primer), seguida de aplicação de poliuretano (como acabamento). Previamente ao restauro, as ferrugens presentes foram identificadas por raios X, e a planificação das operações foi realizada por PERT/CPM.

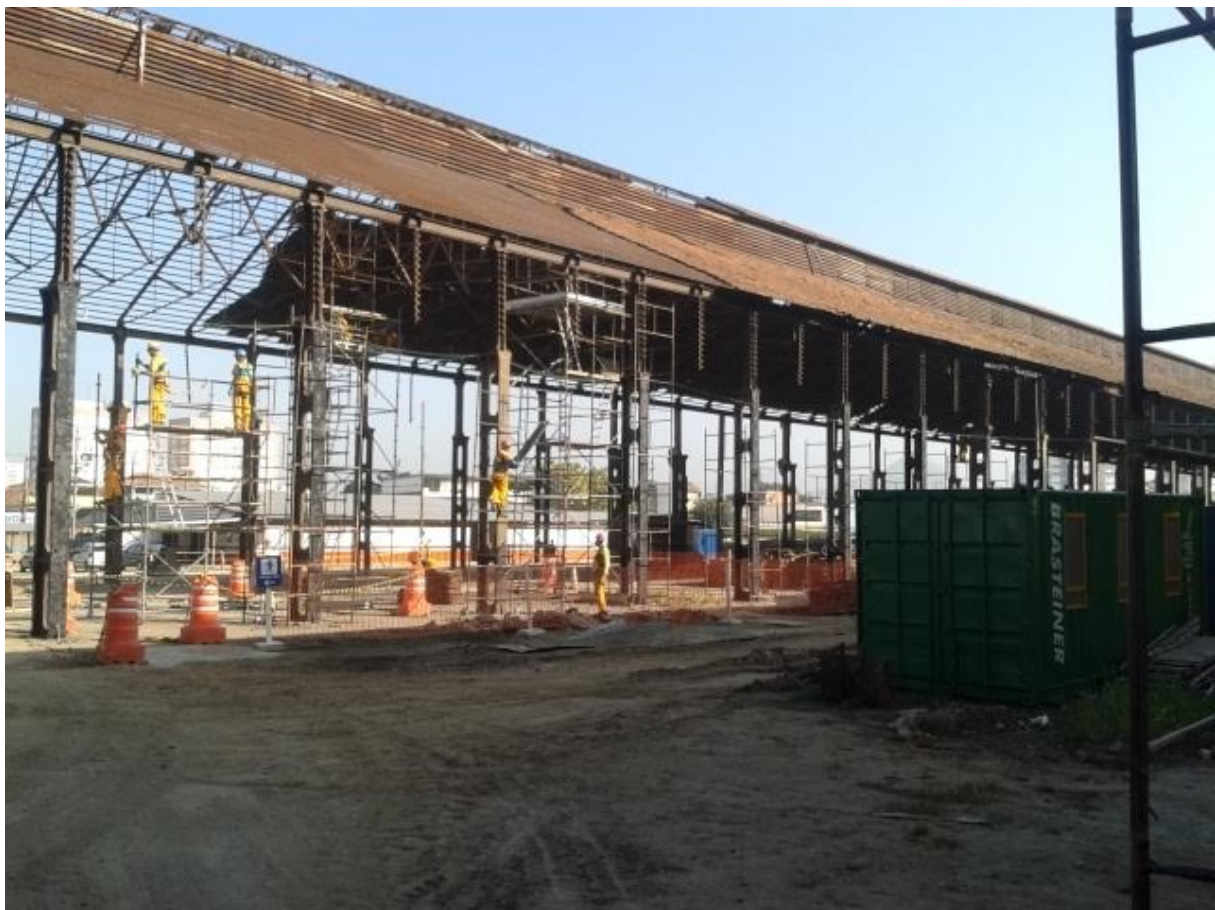
Figura 1: Estado original antes do restauro

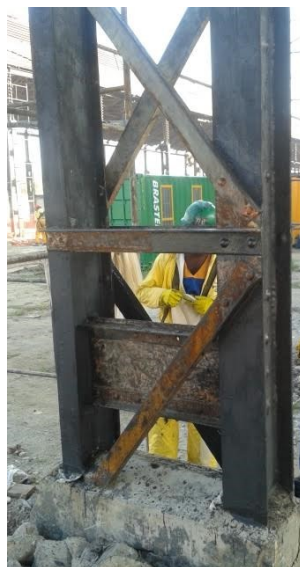
Figura 2: Preparação de superfície, apenas com presença de ferrugem aderida

A etapa de preparação de superfície escolhida (St 2 – St 3), como ilustrado na Figura 2, apesar de mais demorada, foi a mais eficiente e a mais recomendada, diante das circunstâncias descritas anteriormente. Todos os testes e análises pertinentes a esta etapa, como medições de rugosidade da superfície e inspeção visual de resíduos de ferrugem não aderida, foram verificados e aprovados.

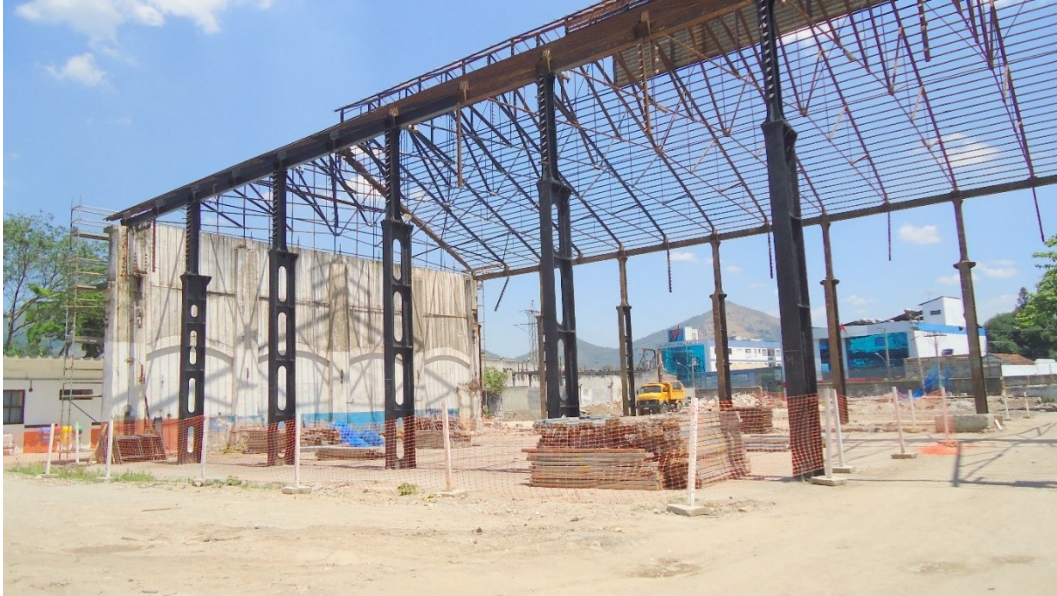
Figura 3: Vista geral de parte dos pilares pintados com primer de magnetita

Essa etapa foi seguida da primeira demão de primer para evitar o surgimento de novas oxidações superficiais, como demonstrado nas Figuras 3 e 4. Nesta etapa, foi verificada a espessura da camada que, uma vez estando dentro da conformidade ( $200\ \mu\text{m}$ ), era liberada para a aplicação da segunda demão ( $200\ \mu\text{m}$ ). O mesmo para a espessura final do primer ( $400\ \mu\text{m}$ ), que foi medida e aprovada, sendo então liberada a demão de acabamento ( $70\ \mu\text{m}$ ), conforme Figuras 5 e 6.

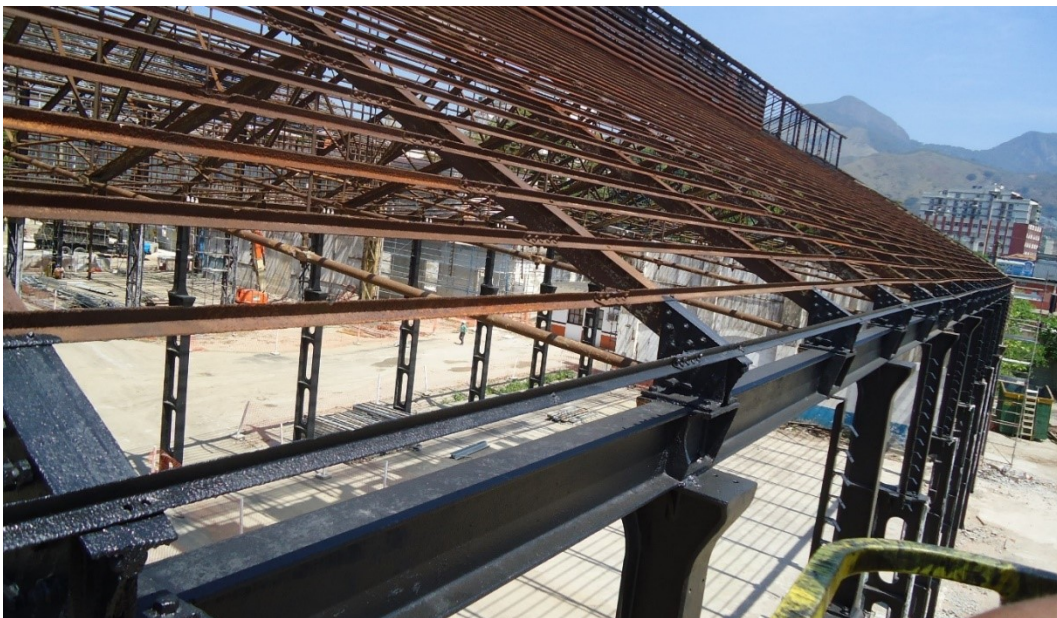
Figura 4: Vista geral das tesouras que compõem o telhado em estado inicial, as vigas transversais já pintadas com primer

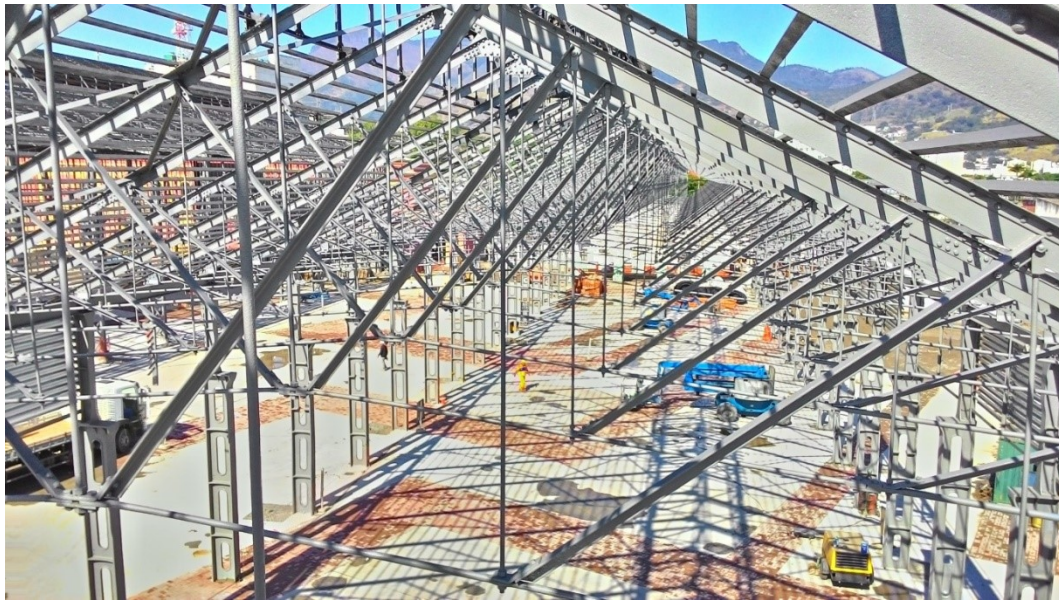
Figura 5: Vista geral das tesouras com primer e acabamento

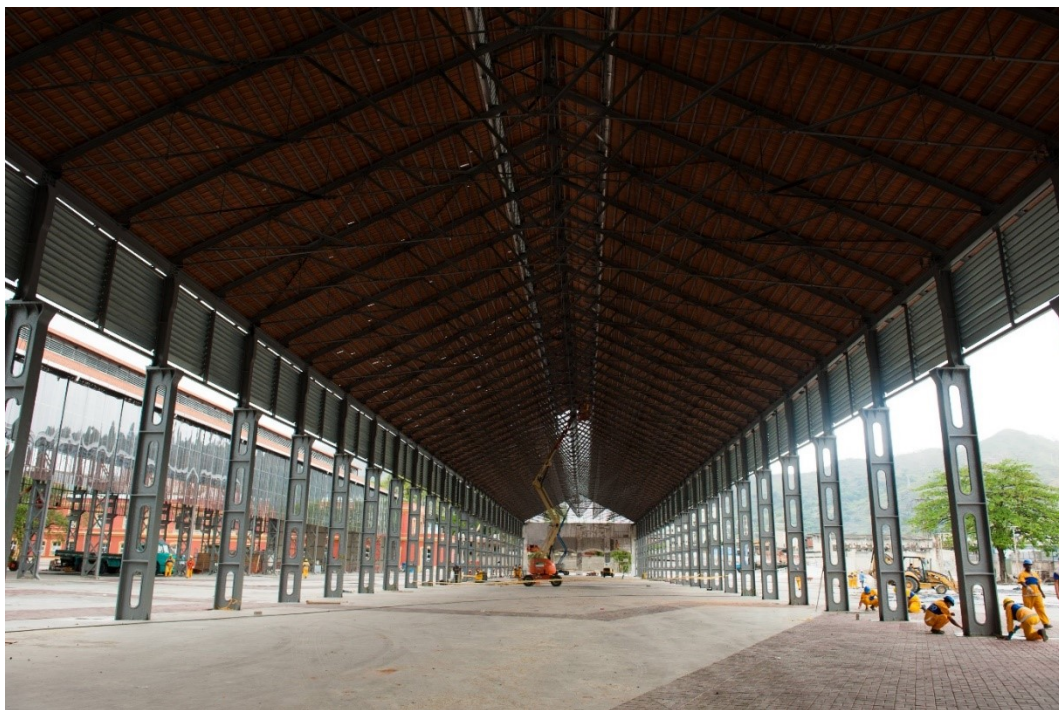
Figura 6: Vista geral após conclusão do restauro
