RESTAURAÇÃO DA PRAÇA DO TREM – COMPLEXO DO ENGENHÃO

Resumo. O presente trabalho apresenta as etapas de restauração da “Praça do Trem”, situada no Complexo do Engenheiro, no Engenho de Dentro, Rio de Janeiro. As estruturas restauradas, dentre elas pilares, tesouras, datam do final do século XIX e foram construídas em ferro doce. A metodologia das “Ferrugens Protetoras” foi a escolhida para a pintura de base (primer), seguida de aplicação de poliuretano (como acabamento). Previamente ao restauro, as ferrugens presentes foram identificadas por raios X, e a planificação das operações foi realizada por PERT/CPM.

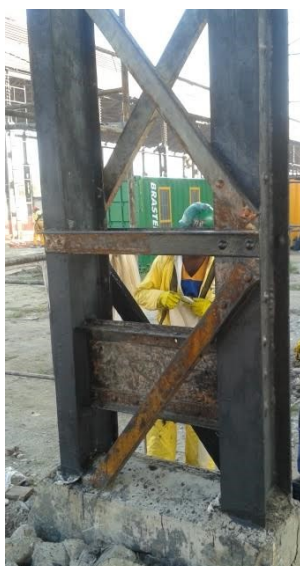
Figura 2: Preparação de superfície, apenas com presença de ferrugem aderida

A etapa de preparação de superfície escolhida (St 2 – St 3), como ilustrado na Figura 2, apesar de mais demorada, foi a mais eficiente e a mais recomendada, diante das circunstâncias descritas anteriormente. Todos os testes e análises pertinentes a esta etapa, como medições de rugosidade da superfície e inspeção visual de resíduos de ferrugem não aderida, foram verificados e aprovados.
