ANÁLISE DAS PRÁTICAS ADOTADAS EM OBRAS VOLTADAS AO CONTROLE DO CONCRETO ESTRUTURAL

Letícia C. Martinelli e Milton P. Costa Junior*

ANALYSIS OF PRACTICES ADOPTED IN WORKS AIMED AT CONTROLLING STRUCTURAL CONCRETE

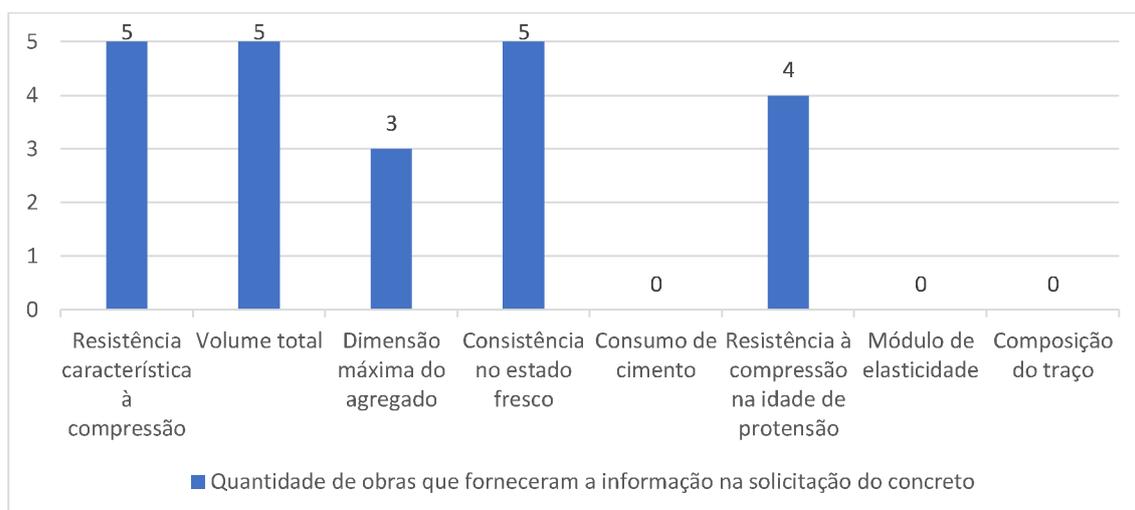
Figura 1: Quantitativo das informações fornecidas na solicitação do concreto às centrais

Nas cinco obras visitadas, cerca de uma semana antes da data prevista, os responsáveis técnicos solicitavam o concreto especificando à central informações como: a resistência característica à compressão do concreto aos 28 dias e a classe de consistência no estado fresco. O primeiro parâmetro era consultado no projeto, e o outro definido pelo responsável da obra (Figura 1).

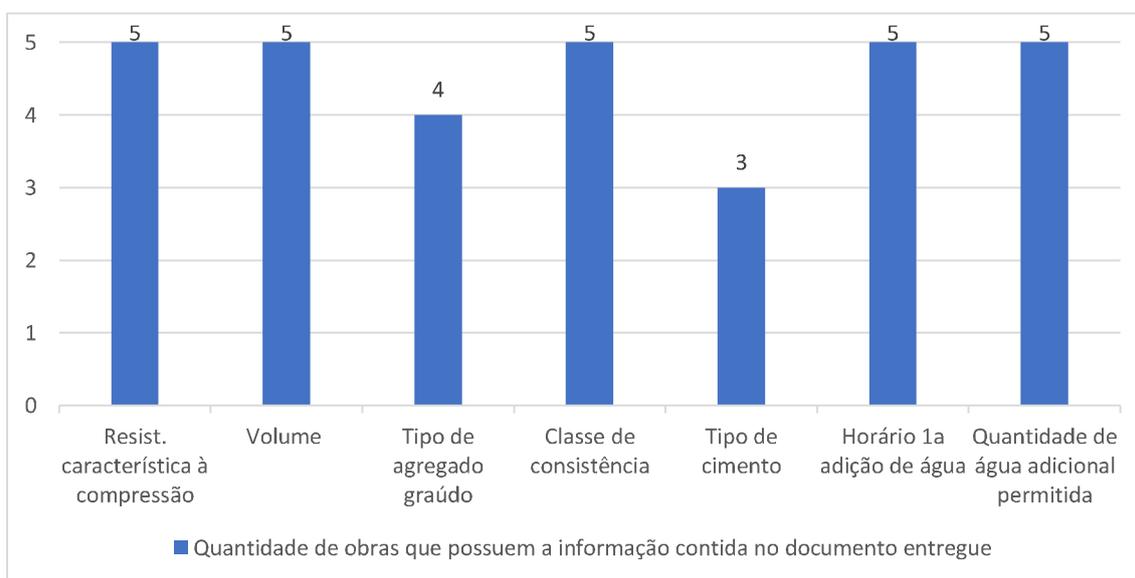
Figura 3: Informações contidas no documento fiscal do concreto entregue à obra

Na Figura 3 observa-se a quantidade de obras que receberam as informações exigidas pela NBR 7212 [7].

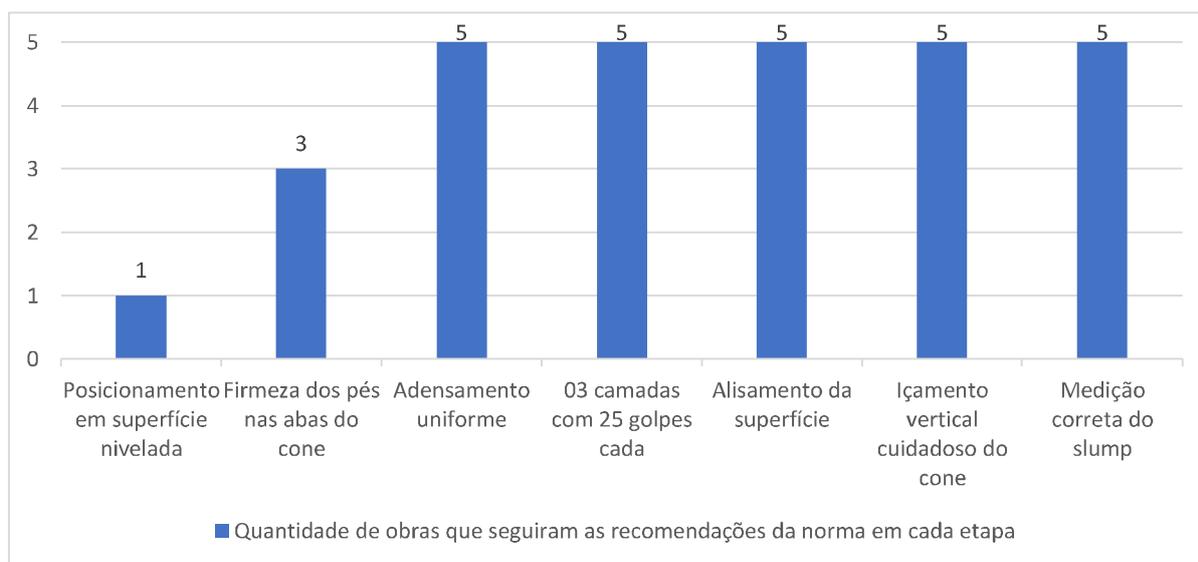
Figura 4: Quantitativo de obras que seguiram a norma quanto ao ensaio de abatimento

Ao ser observada cada etapa da realização do ensaio, constatou-se que apenas o técnico de laboratório contratado pela Obra E seguiu fielmente as prescrições da NBR NM 67 [9], como pode ser notado na Figura 4.

Segundo a ABESC [3], o resultado do *Slump Test* deve corresponder a tolerância especificada no documento entregue. Todavia, vários abatimentos medidos durante as concretagens acompanhadas ficaram fora da faixa permitida.

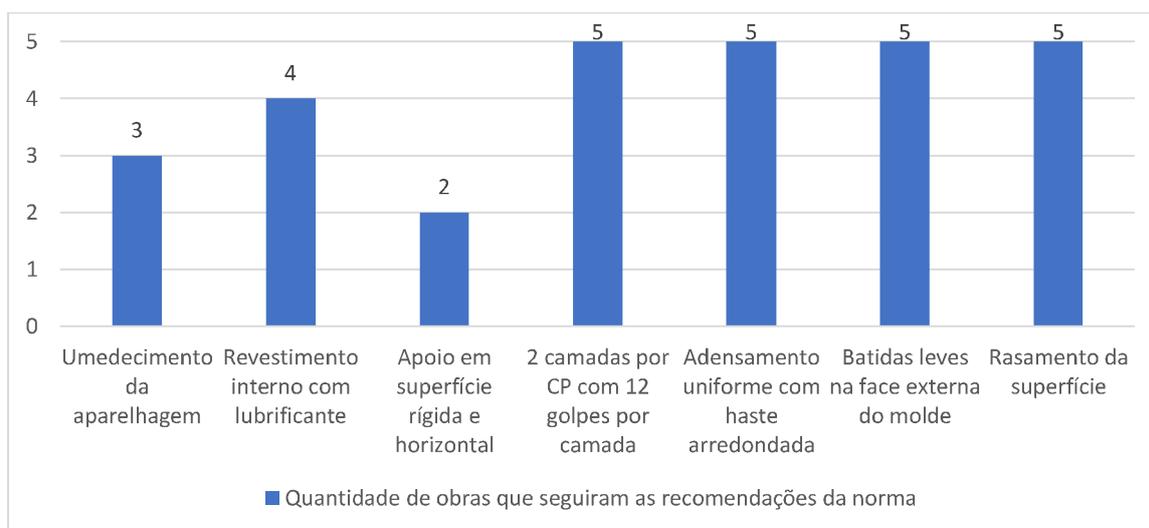
Figura 5: Quantitativo de obras que atenderam à norma quanto a moldagem de corpos de prova

A Figura 5 apresenta o atendimento das moldagens realizadas quanto aos procedimentos descritos na ABNT NBR 5738 [5].

Diante dos resultados apresentados na figura 5, observa-se que, semelhante ao ensaio de abatimento, apenas 20% das obras analisadas moldaram os corpos de prova em superfície rígida e nivelada (Figura 6). Condição que, segundo Leuck *et al* [17], pode intervir no resultado de resistência à compressão do corpo de prova.

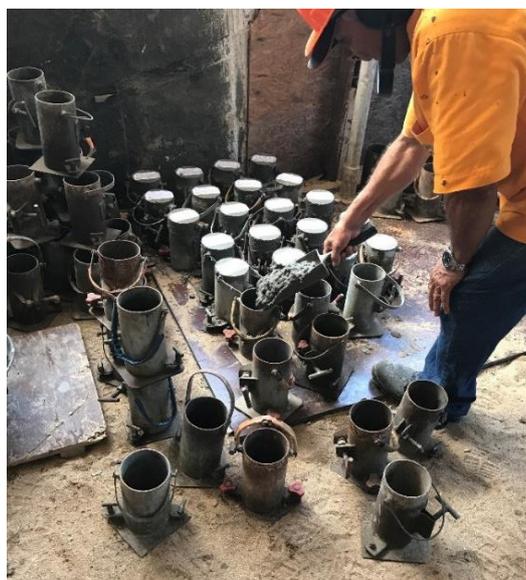
Figura 6: Moldagem de corpos de prova pelo funcionário da Obra D

Quanto à moldagem dos corpos de prova, observou-se que a partir da retirada das amostras de concreto, os funcionários responsáveis pelos ensaios de controle tecnológico moldaram em formas cilíndricas de dimensões 10 x 20 cm, que posteriormente foram submetidas ao ensaio de resistência à compressão axial.

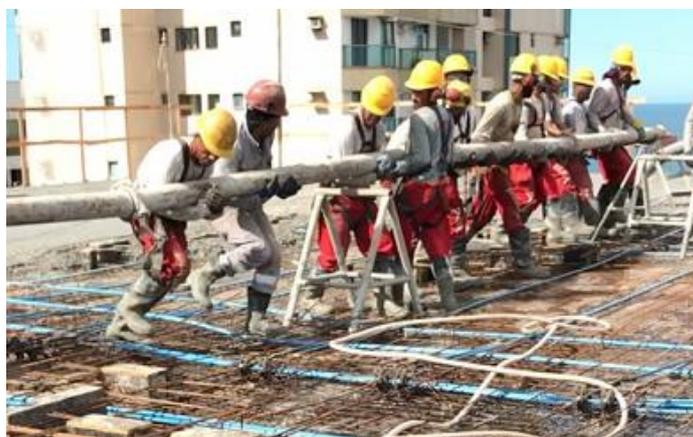
Figura 7: Mobilização de pessoal para deslocamento de tubo na Obra E

Uma constatação unânime entre os lançamentos por bombas estacionárias, era a dificuldade de movimentação das extensas tubulações emendadas. Por ser um mecanismo rígido e bruto, deslocá-lo demandava tempo e força (Figura 7), fatores que interferiram diretamente na continuidade da operação. Entretanto, em nenhuma concretagem acompanhada esse gargalo gerou atrasos que ultrapassaram o tempo permitido pela ABNT NBR 7212 [7] contado da primeira adição de água até o fim do lançamento, ou seja, 150 minutos.

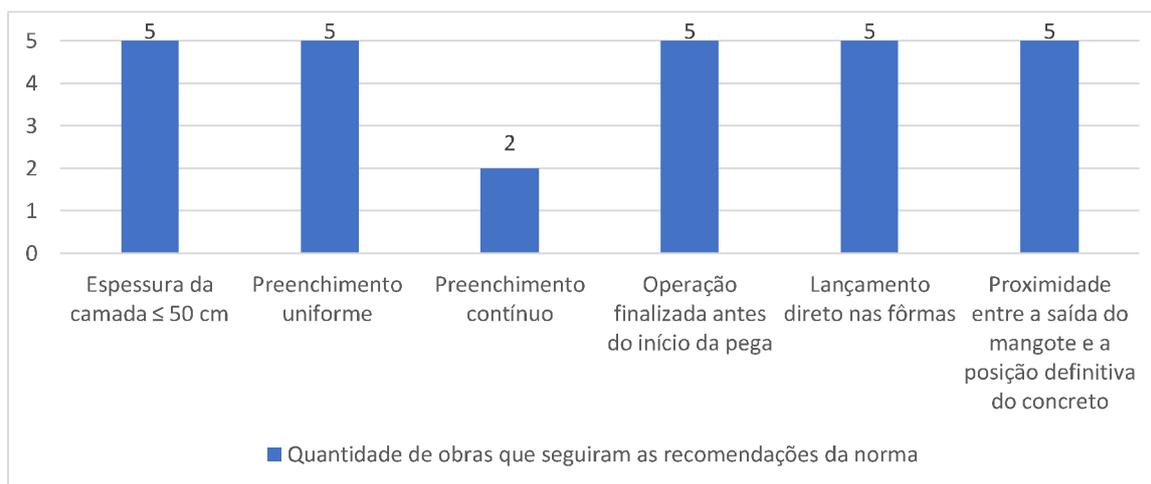
Figura 8: Quantitativo de obras que atenderam à norma quanto ao lançamento

Apesar da descontinuidade do lançamento em algumas obras, de forma geral, as práticas adotadas nas cinco concretagens seguiram às prescrições da norma ABNT NBR 14931 [4] como mostra a Figura 8.

Entretanto, ainda conforme a ABNT NBR 14931 [4], somente três das cinco obras acompanhadas tomaram medidas especiais quando a altura de queda livre do concreto ultrapassava dois metros. Nessas situações, a Obra D realizou o preenchimento em três camadas adensadas individualmente, enquanto as Obras E e G empregaram um concreto mais fluido que era lançado de forma gradual.

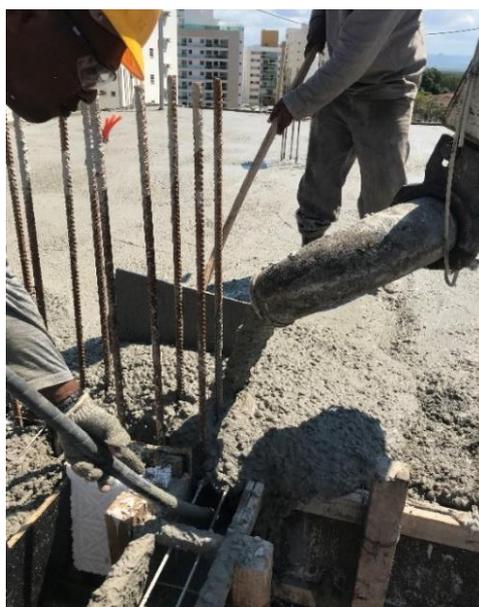
Figura 9: Adensamento de pilares na Obra H

De acordo com a densidade de armação no elemento estrutural, as obras operaram com agulhas vibratórias de diferentes diâmetros. Em peças estreitas e com alta concentração de barra de aço foram utilizadas agulhas de 35 mm de diâmetro (Figura 9), e nas lajes de 45 cm para permitir o arranjo da massa nos cantos das fôrmas.

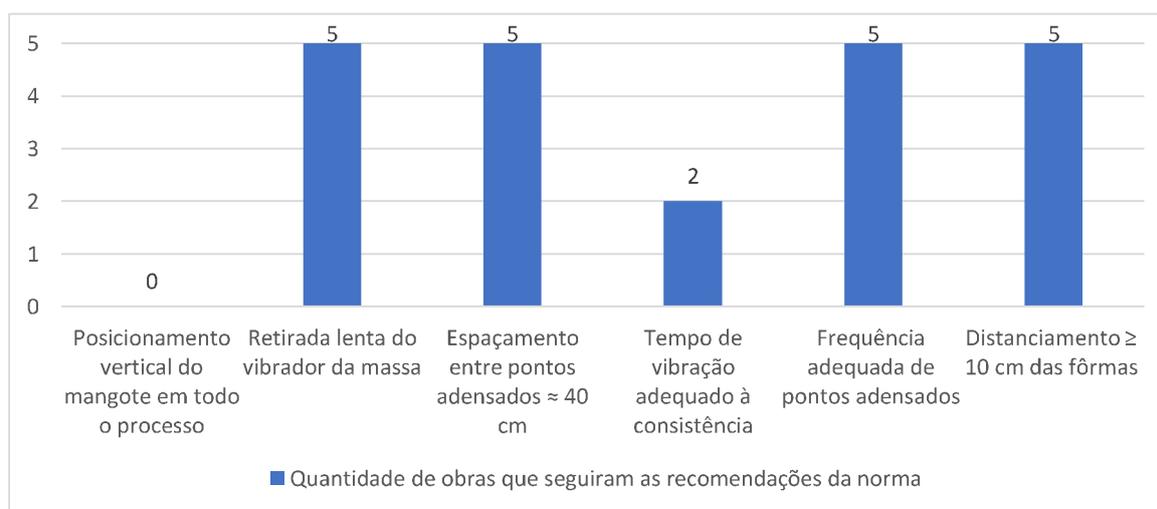
Figura 10: Quantitativo de obras que atenderam à norma quanto ao adensamento

A Figura 10 mostra o atendimento ao que rege a ABNT NBR 14931 [4] quanto aos procedimentos realizados pelas cinco obras durante o adensamento.

Nota-se pelo resultado encontrado na Figura 10, que ao contrário do que se preconiza na ABNT NBR 14931 [4], em todas as obras acompanhadas foram identificadas diversas aplicações da agulha com uma inclinação superior a 45°, chegando até a posição horizontal. Baseado no Manual de adensamento da ABCP [2], essa conduta não garante a propagação da vibração gerada pelo movimento harmônico, desperdiçando tempo de operação.

Além disso, observa-se também que em três obras houve manipulação excessiva do concreto em alguns pontos, o que visualmente provocou a migração do material fino e da água para a superfície. De acordo Silva e Andrade [30], esse fenômeno denominado de exsudação propicia a ocorrência de manifestações patológicas durante o endurecimento da massa.

No processo de adensamento observou-se o posicionamento incorreto do vibrador e manipulação excessiva do concreto na maioria das obras analisadas, o que visualmente provocou a ascensão da água de amassamento para a superfície, fenômeno chamado de exsudação. Como consequência dessa segregação podem ocorrer fissuras por retração plástica devido à perda de água durante o endurecimento do concreto, manifestação patológica que comprovadamente afeta a estrutura.

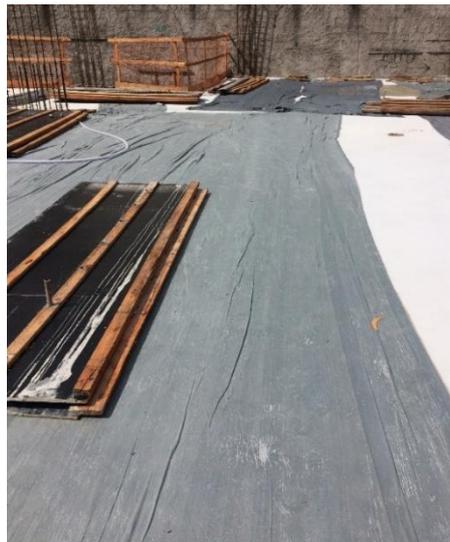
Figura 11: Cura da superfície com manta de polietileno na Obra F

Já as Obras F e G cobriram a superfície da laje com manta de polietileno (Figura 11) para mantê-la úmida por 6 dias e protegida contra elementos deletérios ao concreto, como altas temperaturas e ação de agentes químicos.
