IDENTIFICAÇÃO DOS PIGMENTOS E DAS QUANTIDADE DE CALCINAÇÕES NA PRODUÇÃO DOS VIDRADOS DE AZULEJOS IMPORTADOS DOS SÉCULOS XVII E XVIII EM PERNAMBUCO, BRASIL

IDENTIFICATION OF PIGMENTS AND QUANTITY CALCINATIONS IN THE PRODUCTION OF TILE GLAZES FOR IMPORTED FROM 17TH AND 18TH CENTURY IN PERNAMBUCO, BRAZIL

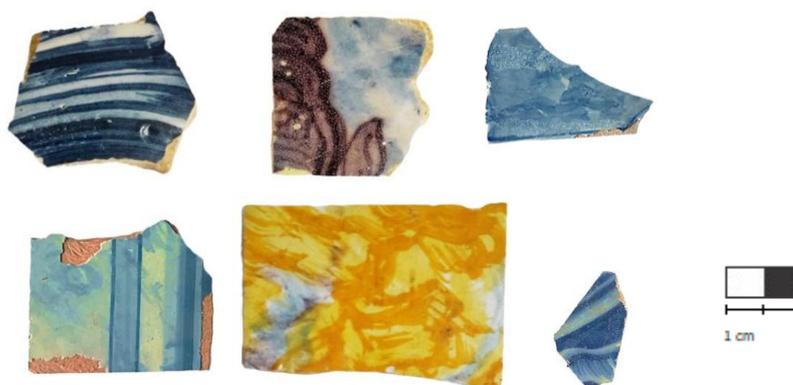
Figura 1: Fragmentos de azulejos portugueses do final da 2^a metade do século XVII, composta pelas cores branca, azul e amarela, obtidos na Capela Nossa Senhora do Pilar em Recife, PE

As Figuras 1 a 3 apresentam os fragmentos analisados separados de acordo com a edificação de origem e a fase histórica.

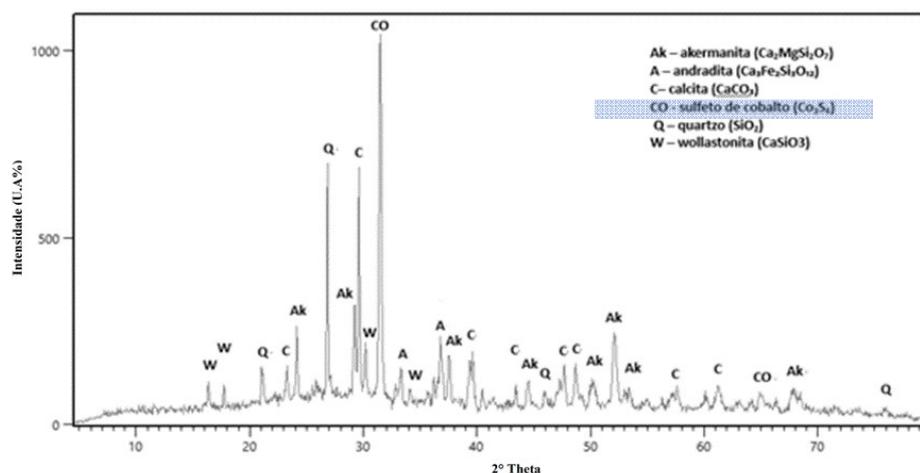
Figura 4: Difratoograma do vidro nas áreas com coloração azul das amostras do século XVIII, 1ª metade, do Convento de Santo Antônio em Igarassu, PE. Neste caso identificou-se a presença do cobalto e que não foi registrado nos difratogramas dos vidrados referentes às cores branca, amarela e marrom

As Figuras 4 e 5 mostram os difratogramas dos vidrados dos fragmentos da cor azul.

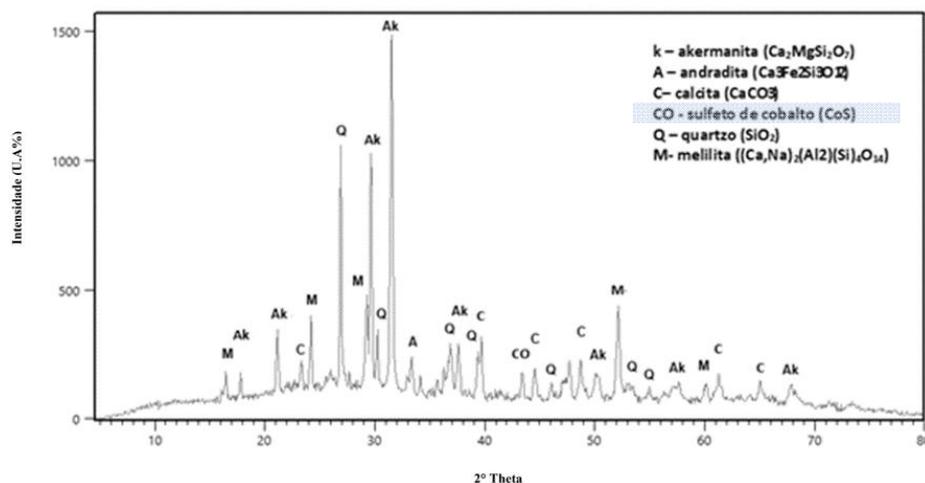
Figura 5: Difratoograma do vidro na área com coloração azul das amostras do século XVIII, 2ª metade, convento de Santa Tereza em Olinda, PE. Neste caso identificou-se a presença do cobalto e que não foi registrado nos difratogramas dos vidrados referentes às cores branca, amarela e marrom

Para os tons azuis foi identificado o cobalto, tanto para as amostras do século XII quanto do século XVIII, Figura 5. Da mesma forma foi identificado o sulfato de antimônio para os tons amarelados, Figuras 6 e 7. Para a cor marrom avermelhada foi identificado a andradita, $(Ca_3(MgNaAl)Fe_2Si_3O_{12})$, rica em manganês, em uma única amostra da 1ª metade do século XVIII, Figura 9.

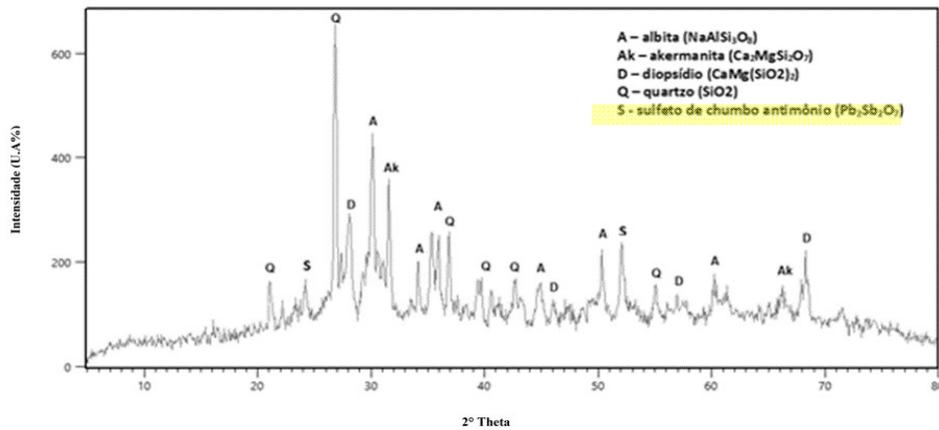
Figura 6: Difratoograma do vidro na área com coloração amarela da amostra do século XVII, 2ª metade, da capela Nossa Senhora do Pilar em Recife, PE. Neste caso identificou-se a presença do antimônio e que não foi registrado nos difratogramas dos vidrados referentes às cores branca, azul e marrom

A Figuras 6 e 7 mostram os difratogramas dos vidrados dos fragmentos da cor amarela.

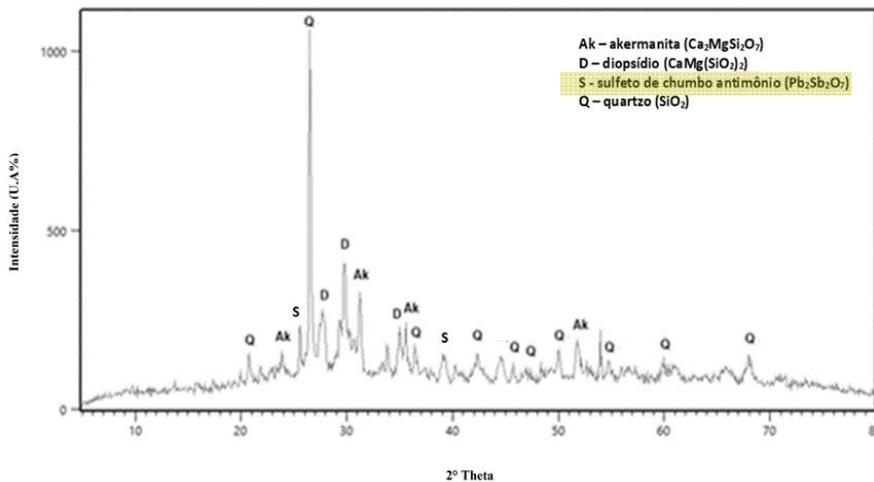
Figura 7: Difratoogramas do vidro nas áreas com coloração amarelada das amostras do século XVIII, 1ª metade, do Convento de Santo Antônio em Igarassu, PE. Nestes casos identificou-se a presença do antimônio e que não foi registrado nos difratogramas dos vidrados referentes às cores branca, azul e marrom

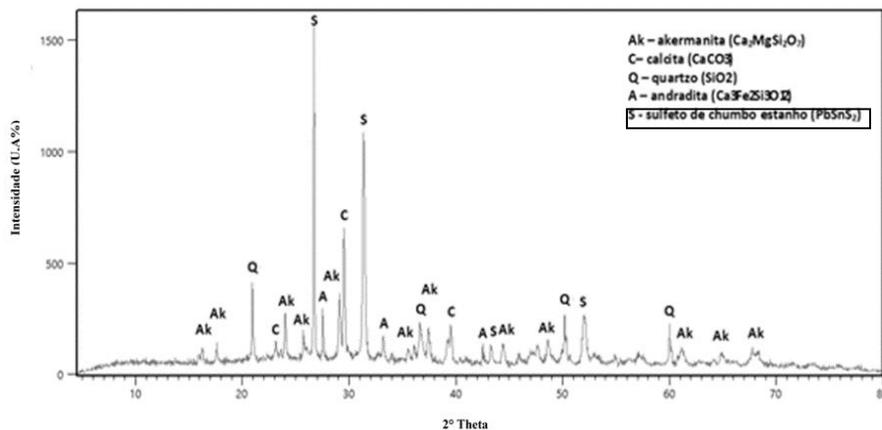
Figura 8: Difratoograma do vidro branco do convento de Santa Tereza em Olinda, PE, da 2ª metade do século XVIII. É possível identificar a presença da sílica e dos sulfetos de chumbo e estanho que formam o vidro na cor branca

A Figura 8 mostra os difratogramas dos vidrados dos fragmentos da cor branca.

A cor branca foi associada ao sulfato de chumbo e estanho, Figura 8, presente nas três fases estéticas. De forma semelhante em todos os fragmentos foram identificados a presença de quartzo.

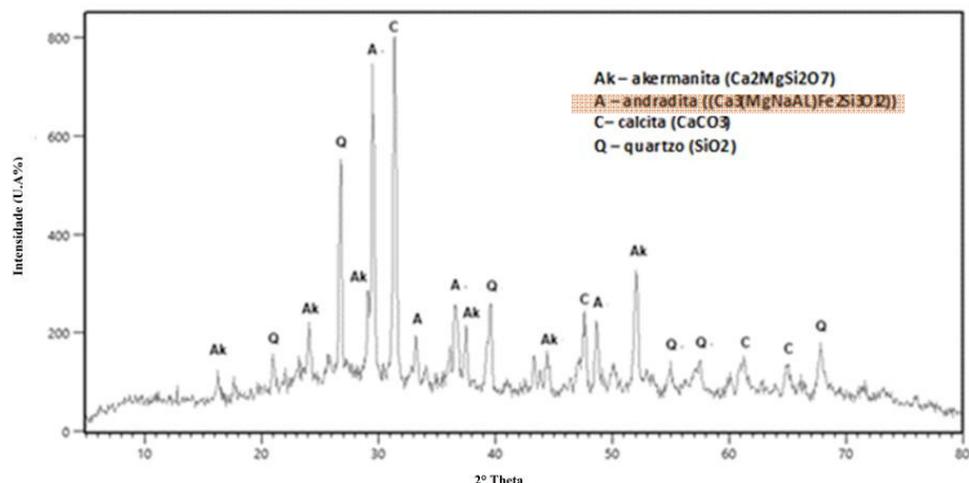
Figura 9: Difratoograma do vidro na área com coloração avermelhada da amostra do século XVIII, 1ª metade, do Convento de Santo Antônio em Igarassu, PE. Neste caso identificou-se a presença do mineral andradita e que não foi registrado nos difratogramas dos vidrados referentes às cores branca, azul e amarela

A Figura 9 mostra o difratograma do vidro do fragmento da cor marrom avermelhado

Assim, as análises químicas e mineralógicas das amostras dos Séculos XVII e XVIII indicaram em todas elas a presença de sílica, (quartzo), sulfato de chumbo e estanho, e potássio, (origem orgânico), ou seja, uma mesma base mineral, (frita). Dessa forma, a cor amarela foi obtida acrescentando a essa base mineral, (frita), o antimônio, (Sb). (Figura 6). Da mesma forma acrescentou-se à frita o elemento cobalto, (Co). Já em relação ao amarelo foi acrescentado o antimônio, (Sb), associado a coloração amarela. De maneira semelhante a cor marrom avermelhada é resultado da presença do elemento químico manganês, (Mn), que na ausência ou com baixas quantidades de ferro, (Fe), gera esta tonalidade, (Figura 9).

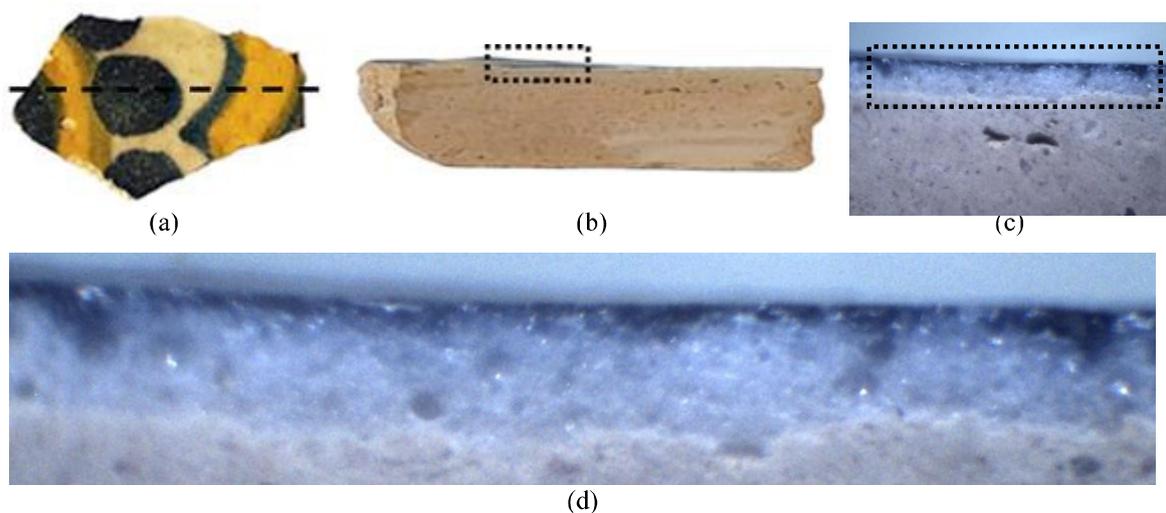
Figura 10: Detalhe da interação entre camada vítrea e a chacota de um fragmento de azulejo da Capela Nossa Senhora do Pilar em Recife, PE, da 2ª metade do século XVII, amostra 1. (a) Fragmento e indicação da seção do corte; (b) interface entre a camada vítrea e chacota, (c) imagem da seção do fragmento no microscópio da (d) imagem ampliada da seção do fragmento

Também se verifica a existência de bolhas de ar (Figuras de 10 a 14) que possivelmente têm sua formação durante a queima e que, devido à viscosidade do vidrado, não conseguiram atingir a superfície. Esse processo também foi constatado em outros estudos [4, 9].

Na outra forma de produção percebe-se uma divisão entre as camadas azul e branca nos fragmentos históricos (Figuras 10 e 13). Este comportamento é semelhante àquele encontrado na reprodução com três queimas Figura 21 o que indica que neste caso provavelmente a queima do vidrado branco foi realizada antes da aplicação do vidrado azul e, posteriormente, executou-

amostras 1 e 4 (Figuras 10 e 13) a queima do vidrado branco e azul foi realizada em duas etapas.

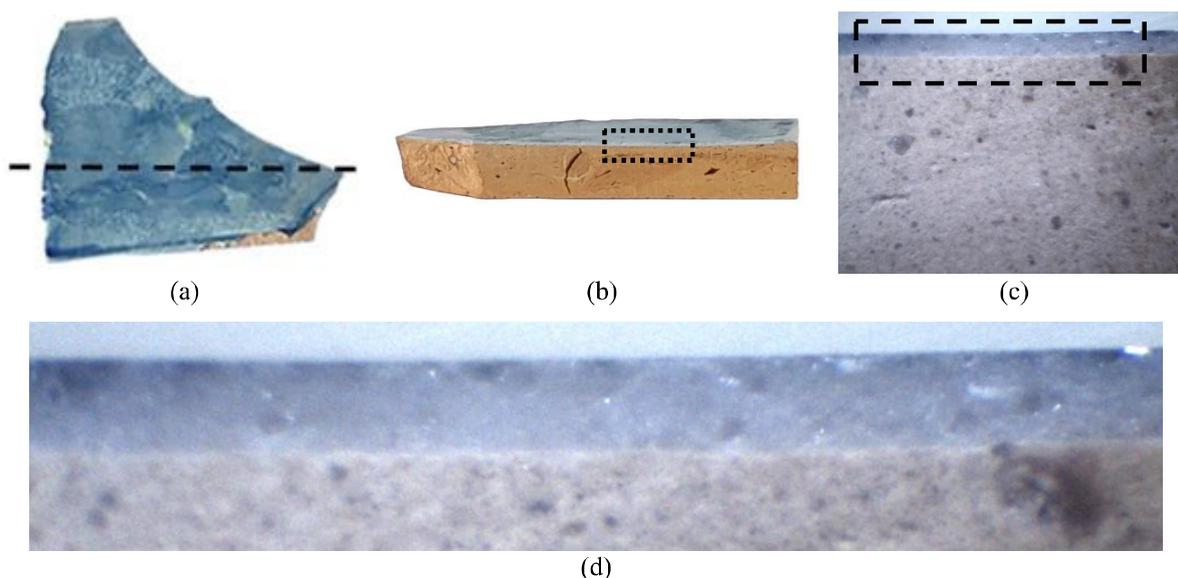
Figura 11: Detalhe da interação entre camada vítrea a chacota de um fragmento de azulejo do Convento de Santo Antônio em Igarassu, PE, da 1ª metade do século XVIII, amostra 2. (a) Fragmento e indicação da seção do corte; (b) interface entre a camada vítrea e chacota; (c) imagem da seção do fragmento no microscópio; (d) imagem ampliada da seção do fragmento

Nas amostras 2, (Figura 11), 3, (Figura 12), e 5, (Figura 14), é possível verificar que o vidrado possui a camada azul dissolvida na matriz vítrea branca, ou seja, há percolação do pigmento azul na base branca. Já nas amostras 1, (Figura 10), e 4, (Figura 13), percebe-se uma divisão entre as camadas branca e azul o que é um indício de mais de uma queima.

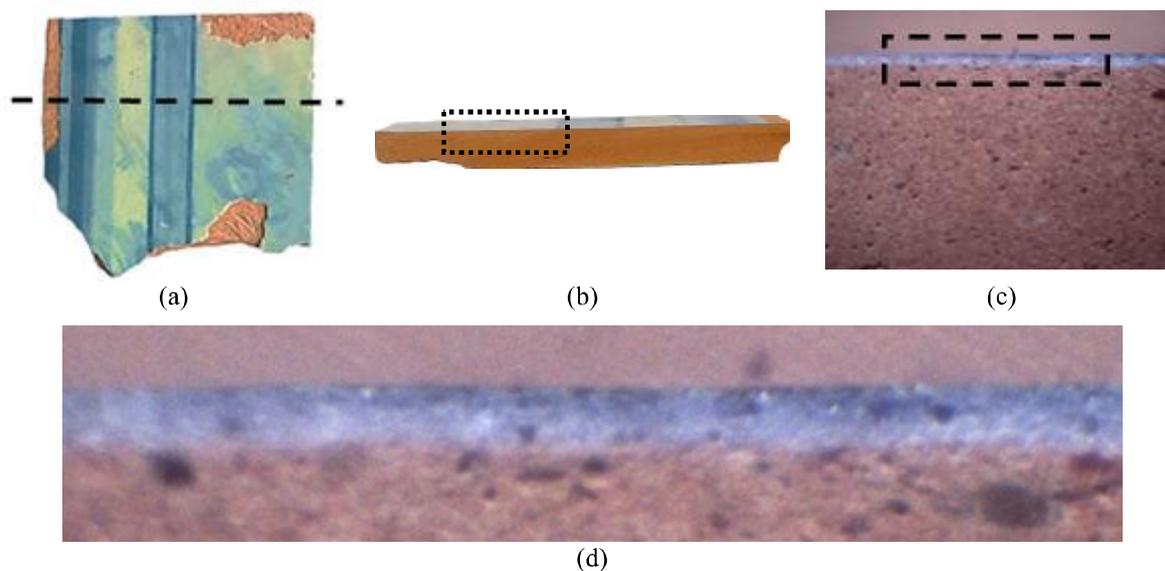
Figura 12: Detalhe da interação entre camada vítrea a chacota de um fragmento de azulejo do Convento de Santo Antônio em Igarassu, PE, da 1ª metade do século XVIII, amostra 3. (a) Fragmento e indicação da seção do corte; (b) interface entre a camada vítrea e chacota; (c) imagem da seção do fragmento no microscópio; (d) imagem ampliada da seção do fragmento

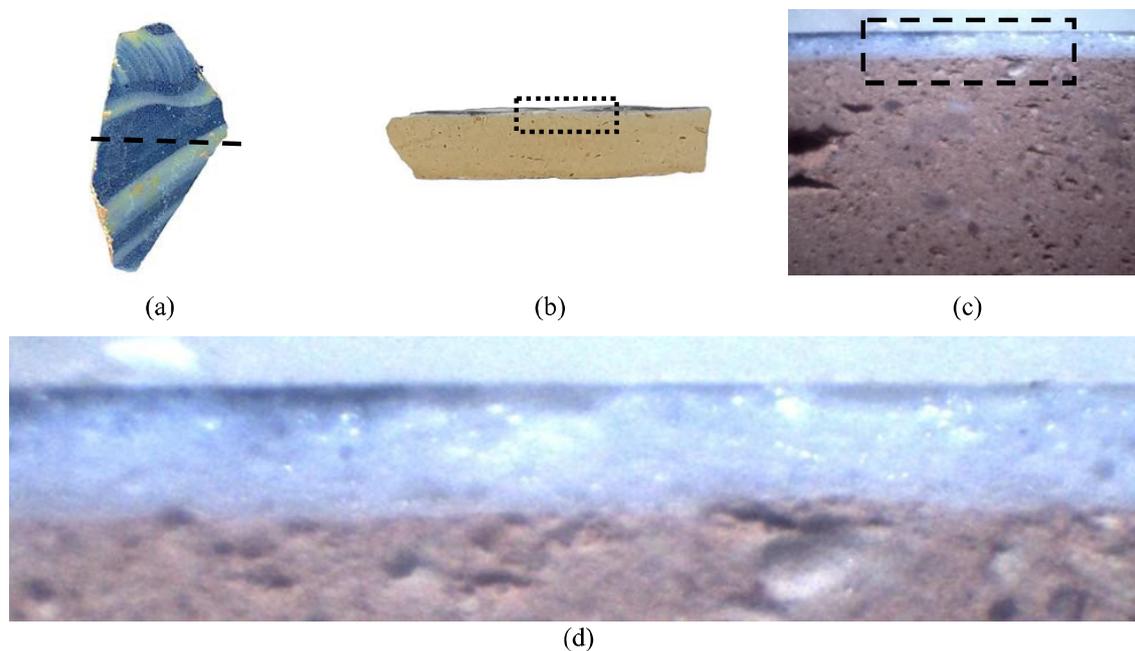
Figura 13: Detalhe da interação entre camada vítrea a chacota de um fragmento de azulejo do Convento de Santo Antônio em Igarassu, PE, da 1ª metade do século XVIII, amostra 4. (a) Fragmento e indicação da seção do corte; (b) interface entre a camada vítrea e chacota; (c) imagem da seção do fragmento no microscópio; (d) imagem ampliada da seção do fragmento

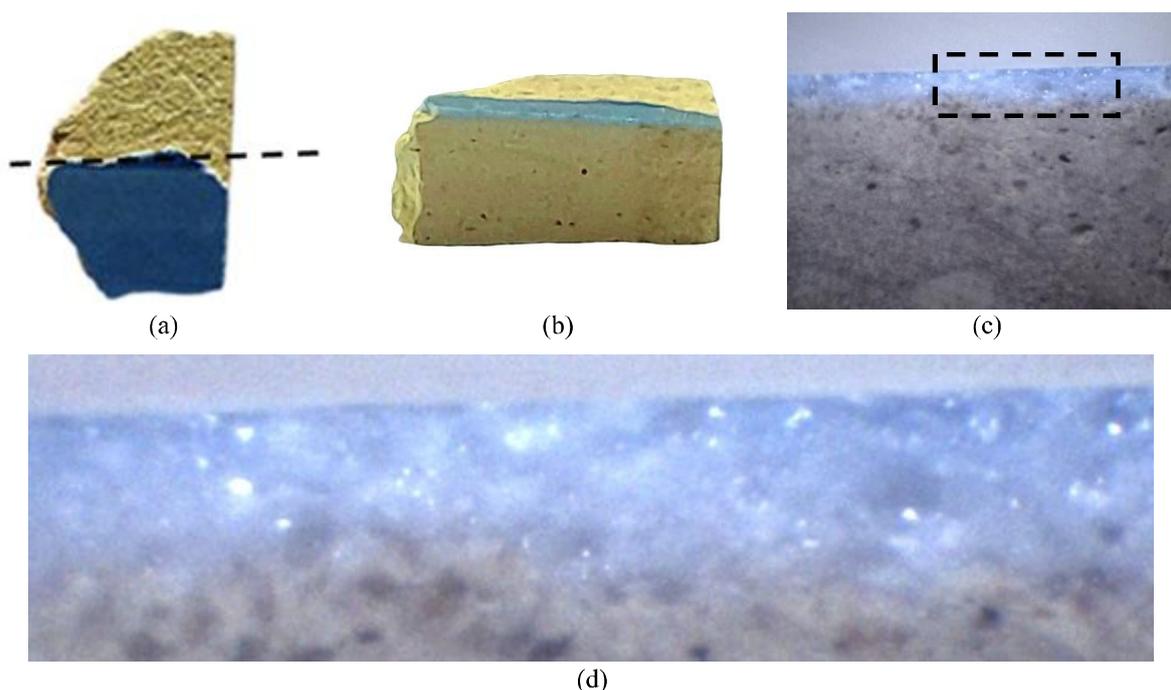
Figura 14: Detalhe da interação entre camada vítrea e chacota de um fragmento de azulejo da Igreja e Convento de Santa Tereza em Olinda, PE da 2ª metade do século XVIII, amostra 5. (a) Fragmento e indicação da seção do corte; (b) interface entre a camada vítrea e chacota; (c) imagem da seção do fragmento no microscópio; (d) imagem ampliada da seção do fragmento

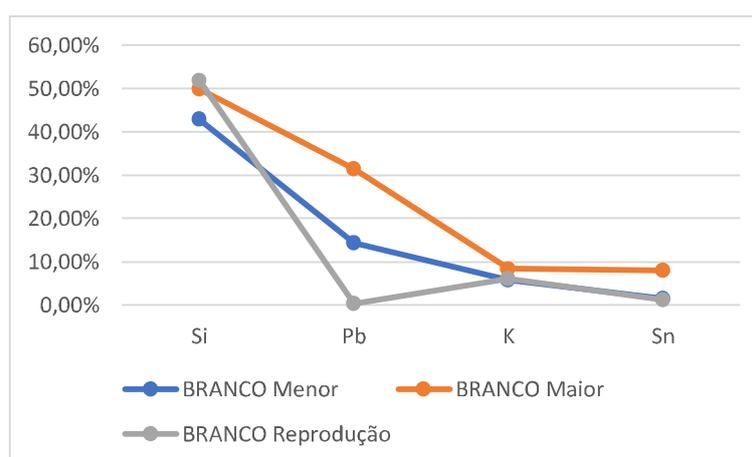
Figura 15: Comparativo dos elementos químicos do vidro branco dos fragmentos históricos com a reprodução

Comparando os resultados (máximos e mínimos), dos fragmentos históricos com as reproduções verificou-se que os valores médios dos elementos químicos para cada um dos principais elementos, Si, K, Sn das estavam dentro ou muito próximos dos intervalos máximos

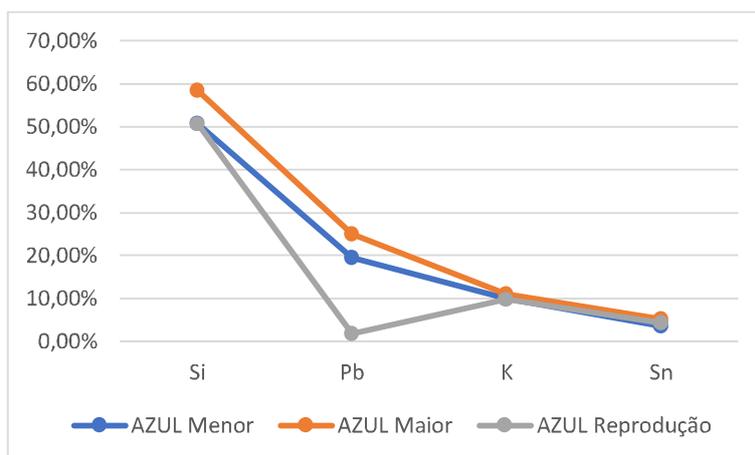
Figura 16: Comparativo dos elementos químicos do vidro azul histórico com os da reprodução.

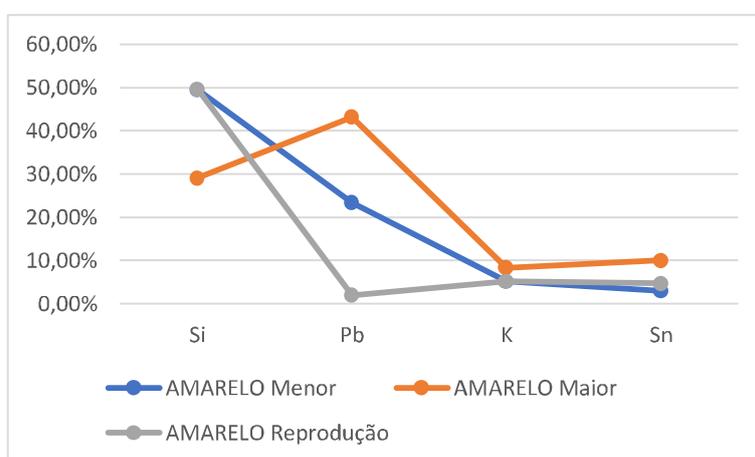
Figura 17: Comparativo dos elementos químicos do vidro da cor amarelo histórico com os da reprodução.

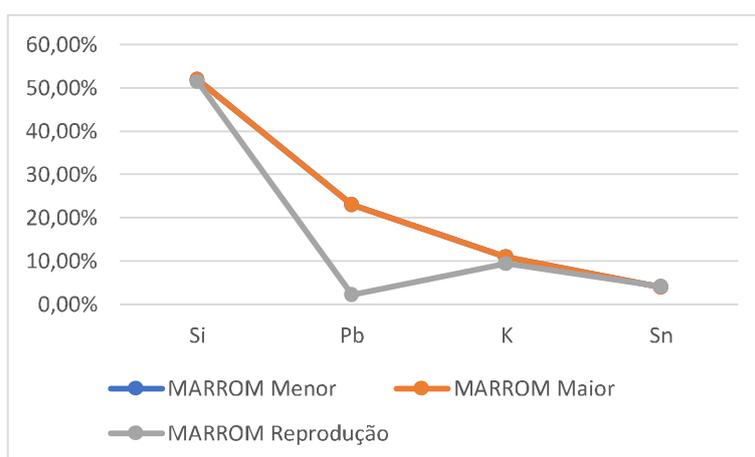
Figura 18: Comparativo dos elementos químicos do vidro da cor marrom histórico com os da reprodução.

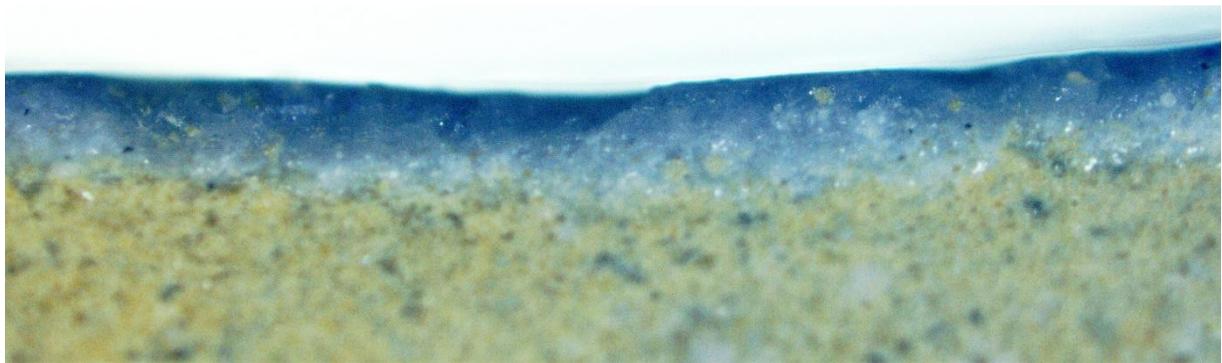
Figura 19: Detalhe da interação entre camada vítrea e a chacota com uma única queima na reprodução

Comparando as amostras das interfaces históricas (Figuras de 10 a 14) com as reproduções (Figuras de 19 a 21) é possível inferir que houve dois tipos de produção dos azulejos portugueses. Uma onde a camada azul estava dissolvida na matriz vítrea branca dos fragmentos históricos (Figuras 11, 12 e 14), o comportamento foi semelhante àquele presente na reprodução com duas queimas, Figura 19, indicando a possibilidade de a chacota ser produzida e queimada separadamente e as camadas do vidrado azul e branco possivelmente foram aplicadas sobre essas chacotas e queimadas juntas, Tabela 5.

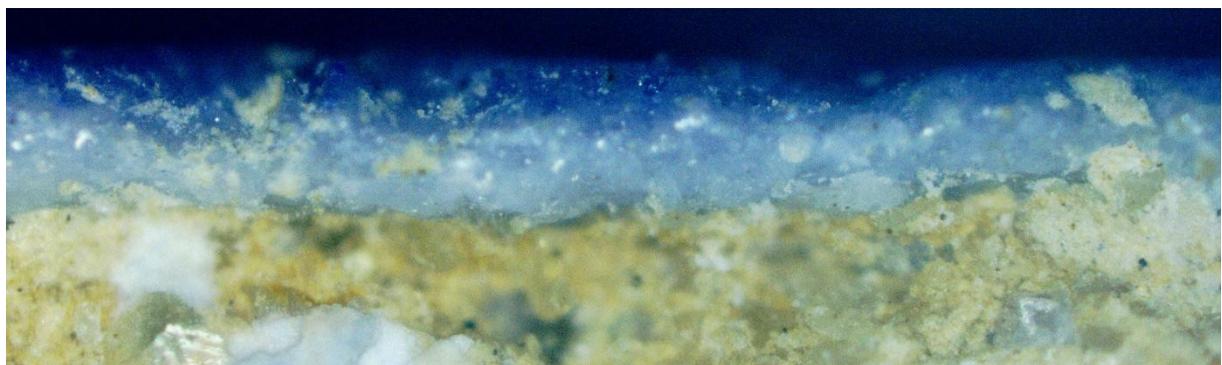
Figura 20: Detalhe da interação entre camada vítrea e a chacota com duas queimas na reprodução

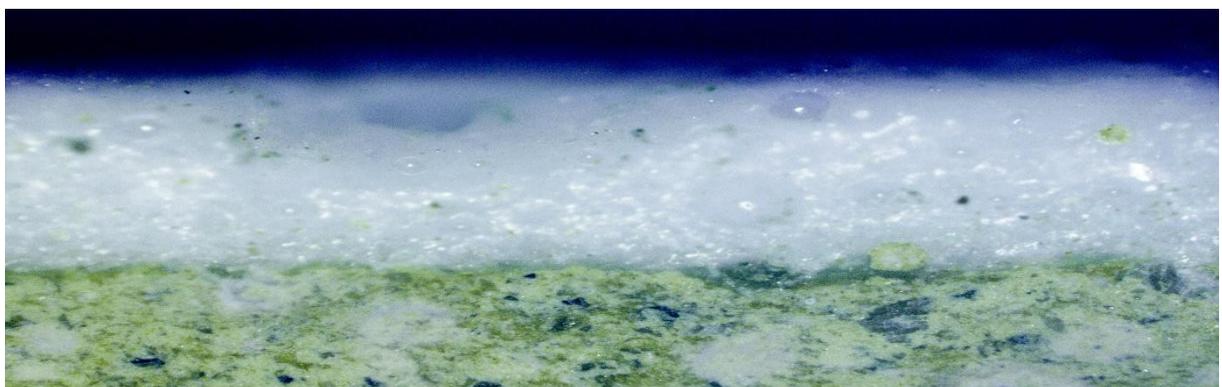
Figura 21: Detalhe da interação entre camada vítrea e a chacota com três queimas na reprodução
